**COMUNE DI  
GALLIERA VENETA  
Provincia di Padova**

**P.I. 2009/2014**

**Schede B ex L.R. 61/1985 - Edifici di interesse storico-ambientale**

**Schede: Sezione C-D.**

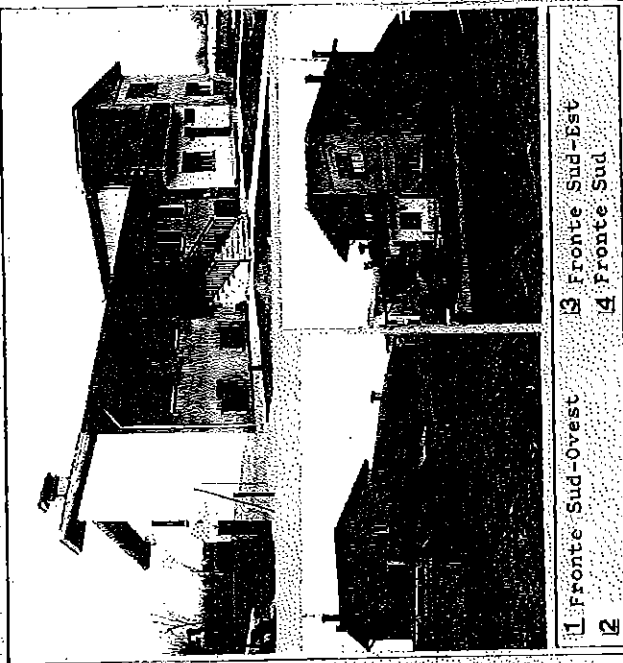
1 Fronte Sud-Ovest 3 Fronte Sud-Est  
2 Fronte Sud 4 Fronte Sud

buono ☐  
mediocre ☒  
cattivo ☐

Edificio presente al C. Napoleonico, le notevoli trasformazioni subite, anche recentemente, hanno eliminato qualsiasi elemento dell'originaria tipologia.

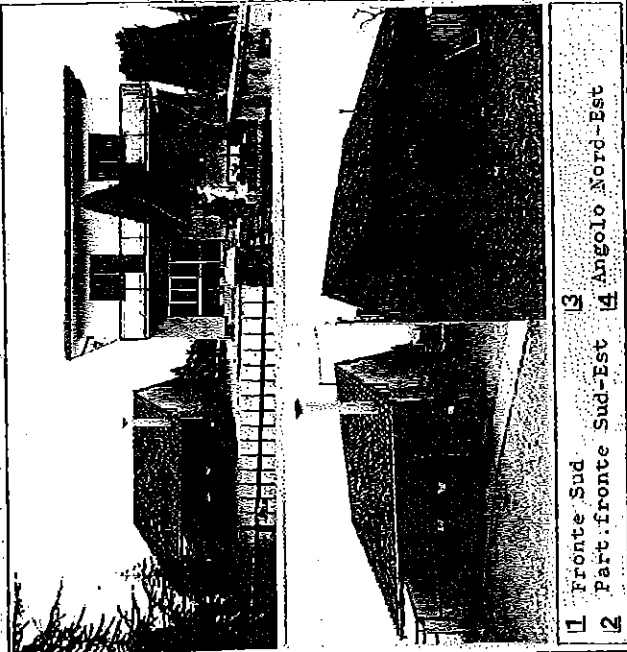
1 Fronte Sud  
2 Part. fronte Sud-Est  
3 Angolo Nord-Est  
4

buono ☐ ☐ ☒ mediocre ☐ ☐ ☐ cattivo ☐ ☐ ☐

ENTITA' DELL'INTERVENTO: Parziale demolizione e nuova costruzione. Edificio esistente al C. Napoleonico venne progressivamente ampliata fino al primo dopoguerra. Nel 1970 circa venne demolita la parte Est e in luogo fu edificato un nuovo fabbricato con caratteristiche estranee alla tipologia originaria. La parte Ovest, restante del vecchio edificio mantiene alcuni dei caratteri tipologici originali. (portico a Sud, tetto a due falde, ect.).

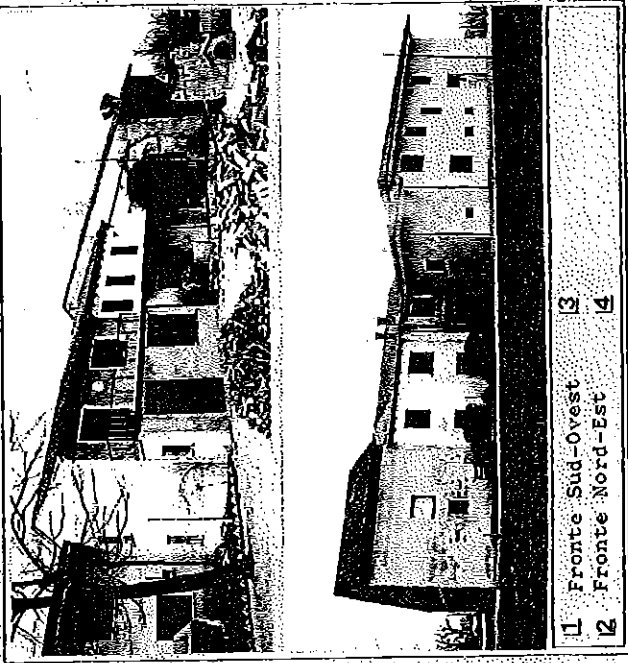
1 Fronte Sud-Ovest  
2 Fronte Nord-Est

STATO DI CONSERVAZIONE: COMPLESSIVO  
DELLE STRUTTURE  
buono ☐  
mediocre ☒  
cattivo ☐

Esistente al C.Napoleonico ed invariato fino al 1850 circa, venne progressivamente ampliato fino al C.all'Impianto.

Dell'edificio originario rimane la parte Est con ampio portico rivolto a Sud e definito verso il cortile ad Ovest da una apertura ad arco a tutto sesto in mattoni.

La muratura perimetrale Est e Nord di tale porzione venne consolidata con l'inserimento di blocchi di cemento intercalati a mattoni.

L'adiacente parte centrale dell'edificio originario venne consolidata con il rifacimento della copertura e dei solai, nel 1945 circa.

La porzione estrema ad Ovest è stata recentemente demolita con costruzione a nuovo di edificio residenziale che solo in parte (in pianta) si richiama al contesto originario, mentre presenta caratteristiche architettoniche assolutamente estranee.

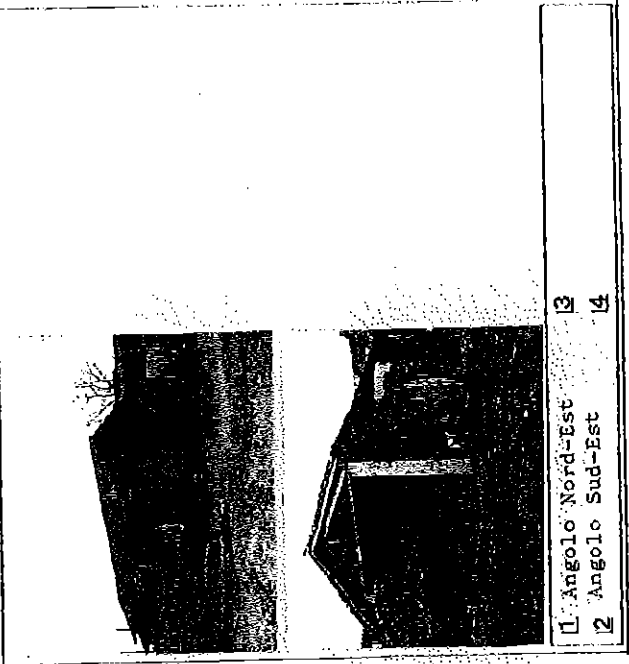
1 Angolo Nord-Est  
2 Angolo Sud-Est

STATO DI CONSERVAZIONE: COMPLESSIVO  
buono ☐ mediocre ☐ cattivo ☒  
DELLE STRUTTURE  
buono ☐ mediocre ☐ cattivo ☒

ALTRO  
Vecchia adiacenza rurale a servizio della casa colonica, già esi-  
stente al C.Napoleonico. Ha subito i maggiori ampliamenti nei tem-  
pi più recenti con accorpamento di tettoie ed altre superfetazioni.  
Il fabbricato è costituito da un muro portante cieco a lato Ovest  
ed una serie di pilastri ad Est di sostegno delle capriate di co-  
pertura del tetto a due falde.

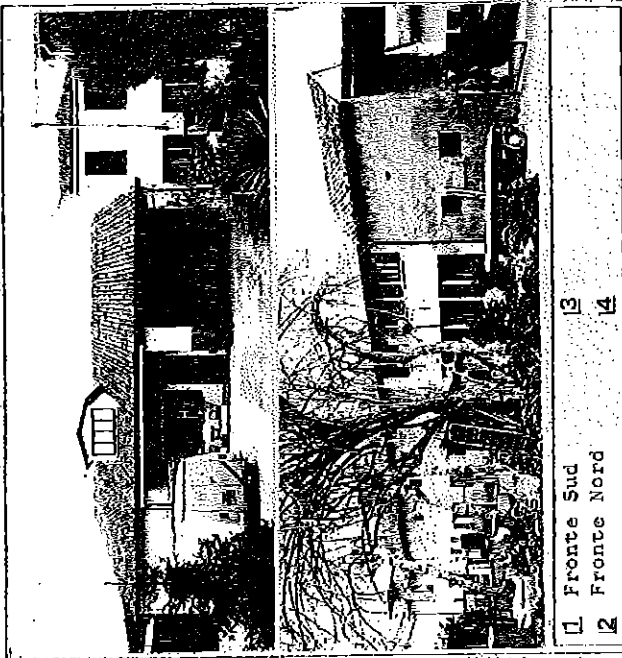
1 Fronte Sud  
2 Fronte Nord

ALTRO Edificio già completato al C. Napoleonico e non ha subito trasformazioni di rilievo fino al secondo dopoguerra quando venne abbattuta la parte Est ed in luogo, con ampliamento, venne costruita una parte residenziale. In anni più recenti la parte centrale venne ristrutturata occupando il portico che è conservato a Est. Sono state aggiunte superfetazioni a tettoie.

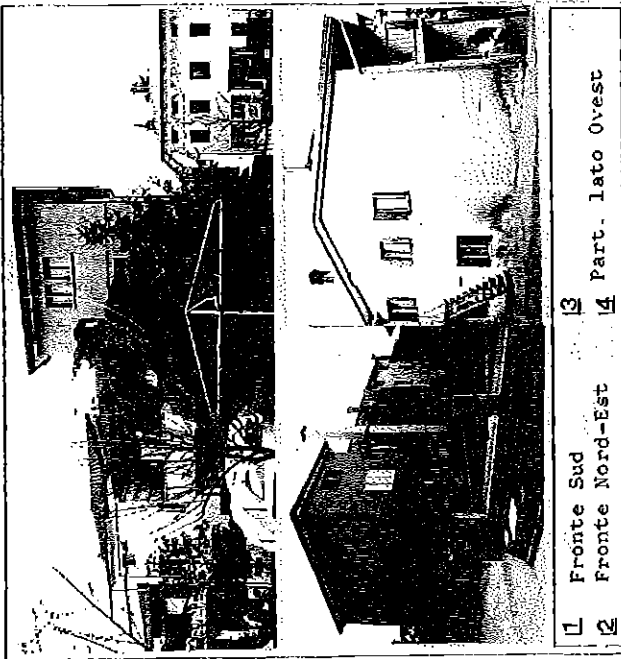
1 Fronte Sud  
2 Fronte Nord-Est  
3 Part. lato Ovest  
4 Part. lato Ovest

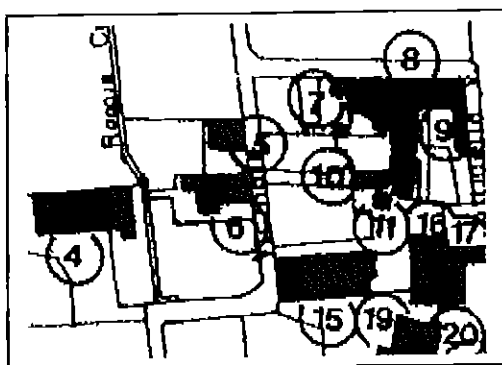
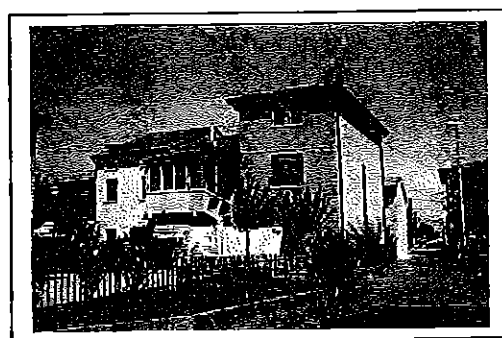
DOCUMENTAZIONE FOTOGRAFICA

Il modesto intervento di straordinaria manutenzione, limitato ad una porzione dell'unità frazionata in più proprietà; nella porzione lungo Via Mottinello Vecchio, si riscontra la presenza di elementi architettonici incoerenti quali : scala esterna chiusa da vetrata, persiane avvolgibili, tinteggiature esterne non compatibili.

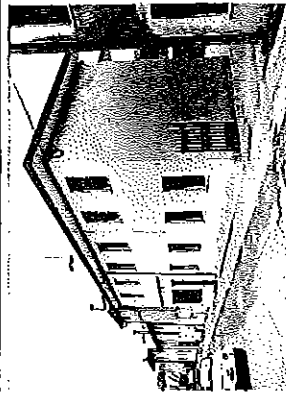
1 Fronte Nord-Ovest

STATO DI CONSERVAZIONE: COMPLESSIVO

DELLE STRUTTURE ☐ buono ☒ mediocre ☐ cattivo ☐  
☐ buono ☒ mediocre ☐ cattivo ☐

ENTITÀ DELL'INTERVENTO: demolizione e nuova costruzione  
L'edificio rappresenta l'ultima parte ad ovest della cortina edilizia che si artesta lungo la via Mottinello Vecchio. Successivamente ampliato in epoche diverse, venne demolito nel 1974 con la costruzione di un nuovo edificio che del precedente conserva l'allineamento e la sagoma planimetrica di massima, mentre presenta elementi tipologici totalmente estranei all'originario.

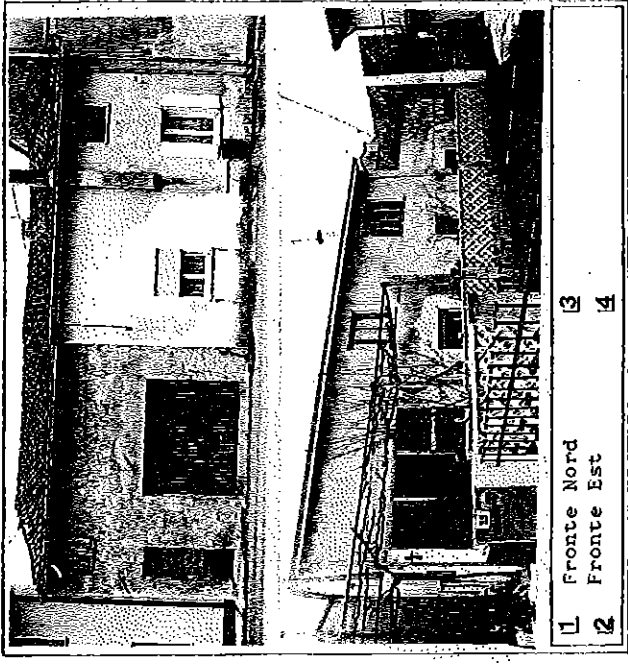
1 Fronte Nord  
2 Fronte Est

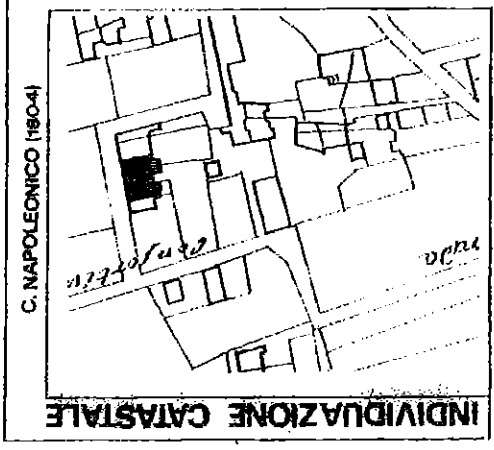
STRUTTURE VERTICALI tipo Mattoni-Laterizio ☐ buono ☒ mediocre ☐ cattivo

STRUTTURE ORIZZONTALI tipo Legno-Laterocemento ☐ buono ☒ mediocre ☐ cattivo

COPERTURA tipo Coppi ☐ buono ☒ mediocre ☐ cattivo

SITIO DI CONSERVAZIONE: COMPLESSIVO DELLE STRUTTURE ☐ buono ☐ mediocre ☒ cattivo

NOTE INTERVENTI SUCCESSIVI ALL'IMPIANTO ORIGINARIO: ANNO 1960  
ENTITA' DELL'INTERVENTO: ristrutturazione

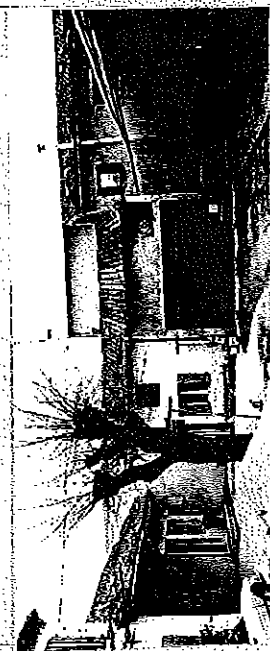
1 - Affaccio sul cortile Ovest

L'edificio si compone di una serie di unità che originano la cortina edilizia attestata a Nord sulla via Mottinello Vecchio.

Tale aggregato era già esistente alla fine del '700 e venne progressivamente ampliato con l'aggiunta dei corpi di penetrazione verso Sud.

Si presenta oggi in una cortina edilizia su via Mottinello Vecchio che si prolunga verso Sud in un fabbricato prospettante su due fronti distinti, nei cortili a Sud-Est e a Sud-Ovest, l'uno più semplice l'altro più articolato e complesso a mo' di corte.

In tale situazione gli elementi originari sono confusi dagli ampliamenti e dalle ristrutturazioni successive in un insieme inconfondibile che ne rende difficoltosa l'individuazione.

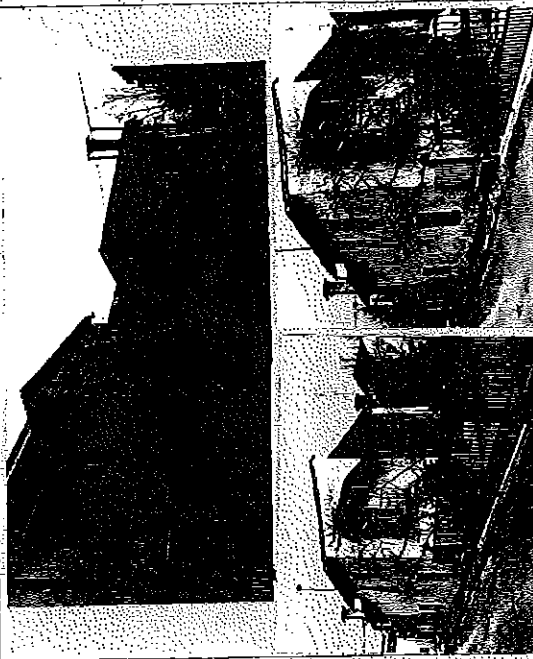
1 Contesto del fronte 13 angolo Nord-Ovest  
2 Idea da Ovest 14

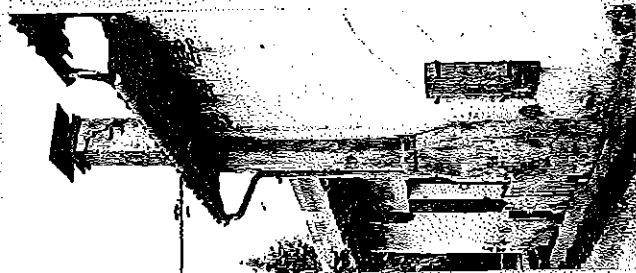
DOCUMENTAZIONE FOTOGRAFICA

Fabbricato censito al Cavasto Austriaco in prolungamento, verso Ovest, del complesso, già Casa da Massaro, risalente agli inizi dell'ottocento. Il fronte Nord dell'edificio si attesta lungo la strada di accesso che disimpegna il cortile di pertinenza del fabbricato, il fronte Sud è caratterizzato dall'ampio portico con pilastri in mattoni ed architrave in legno.

Il piano primo di abitazione è disimpegnato da una scala esterna in legno aggettante dalla facciata Ovest.

La facciata Nord, suddivisa in corpi via via degradanti verso Est, presenta le cornici di gronda sorrette da modiglioni in legno semplicemente sagomati, la stessa facciata Nord evidenzia un ampio camino alla veneta in rilievo dalla muratura.

Sulla facciata Ovest interna del portico c'è una pittura votiva, a carattere popolare, raffigurante la Sacra Famiglia, in buono stato di conservazione.

1- Particolare del camino e delle cornici di gronda

2- Scorcio del fronte Nord da Est

3- Facciata Ovest

4- Pittura votiva

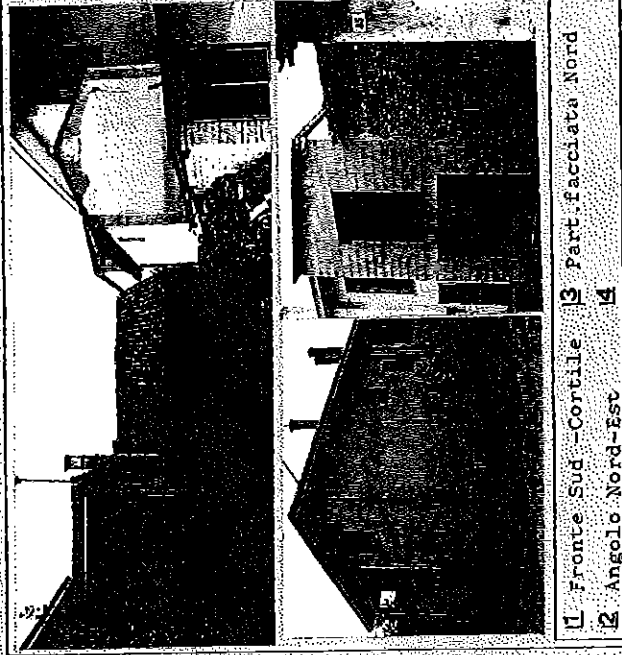
1 Fronte Sud - Cortile 3 Part. facciata Nord  
2 Angolo Nord-Est 4

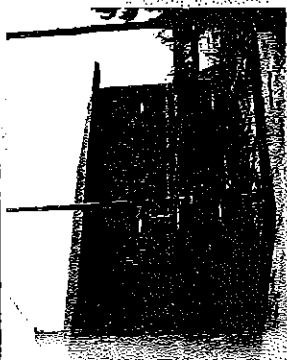
1 Angolo Nord-Est 13

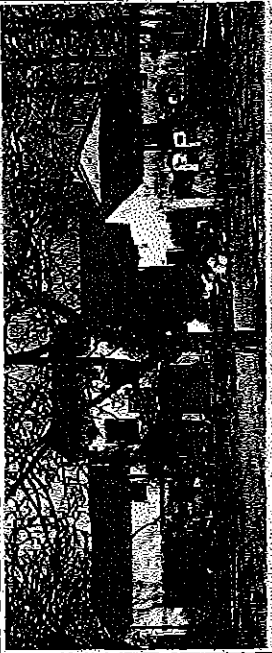
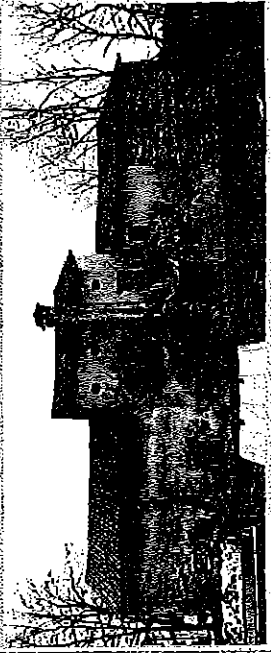
1 Fronte Sud

2 Fronte Nord

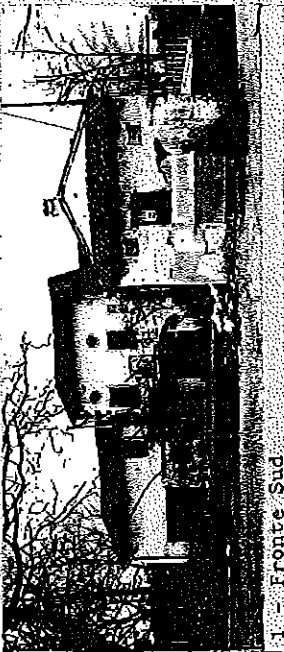
Sulla facciata Sud, in corrispondenza del corpo centrale, c'è un interessante pannello murale votivo raffigurante "Mater Regina", la tradizione orale fa risalire l'esecuzione della pittura, unitamente ad altre ora scomparse, all'opera di pittori girovagli che in quelle occasioni intervennero anche in altre case del "borgo".

1 - Fronte Sud

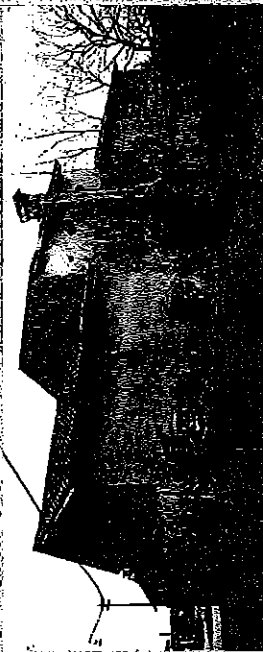
2 - P. Cessitura muraria

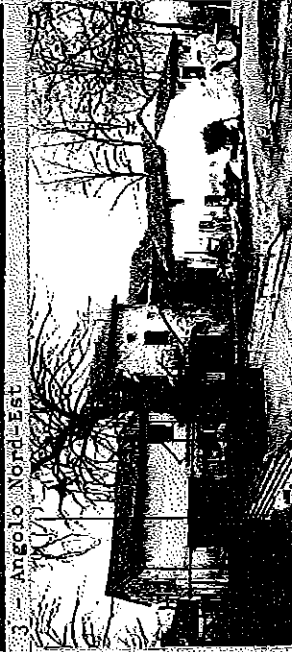
3 - Angolo Nord-Est

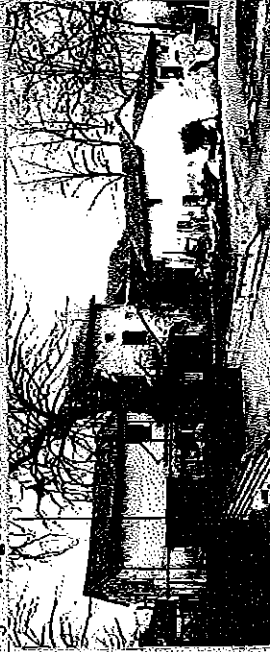
4 - Angolo Sud-Est

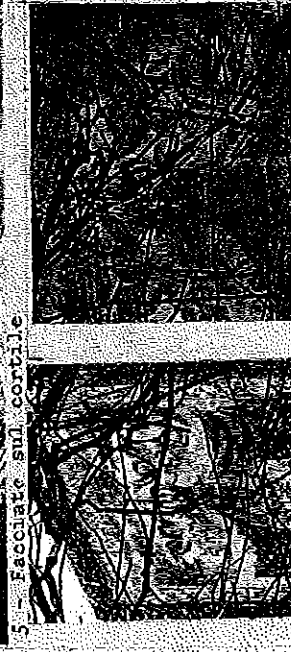
5 - Facciata sul cortile

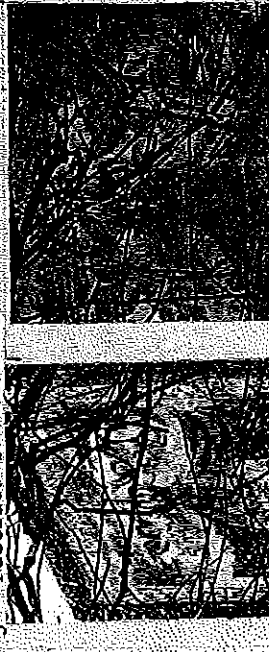
6 - Facciata Ovest

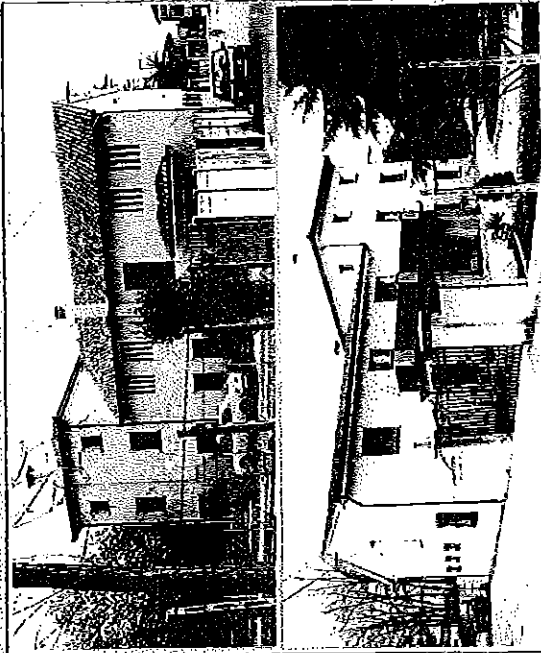
1 Fronte Nord  
2 Angolo Sud-Ovest

ALTRO  
L'edificio venne costruito nella prima metà dell'800. Le indicazioni leggibili dai Catasti appaiono contraddittorie, del corpo originario si può ragionevolmente supporre che, anche a seguito della ristrutturazione degli anni '70, rimanga caratteristica la sola parte Est, il cui fronte Nord è caratterizzato da un ampio camino alla veneta. L'ingresso, con i pilastri quadrati in mattoni ricorda il contesto agricolo originario.

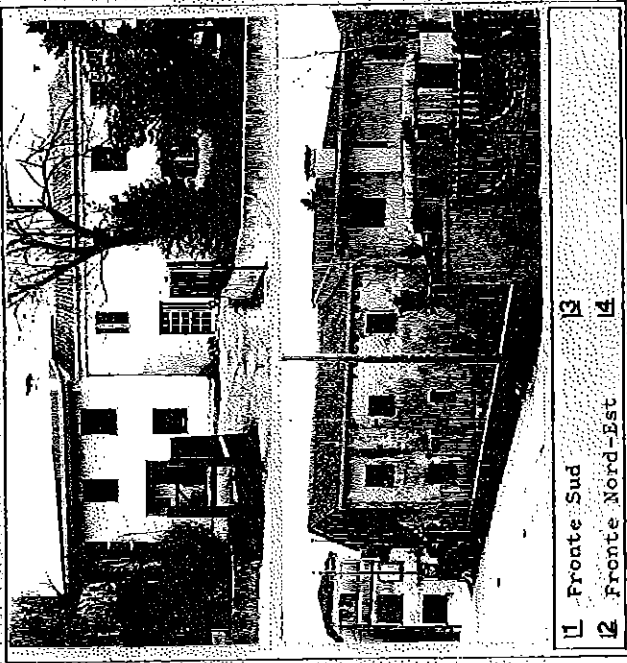
1 Pronte Sud

2 Pronte Nord-Est

L'edificio, già casa da massaro, presente al C. Napoleonico, è rimasta invariata fino al C. Austriaco. Venne progressivamente ampliata ad Ovest come documentato dal C. successivi. Alla fine degli anni 170 è stata ristrutturata la parte Est con il mantenimento della muratura perimetrale esterna ma con l'eliminazione di elementi quali il portico. La parte Ovest oggetto di intervento precedente è stata demolita per far luogo ad edificio estraneo alla tip. originaria.

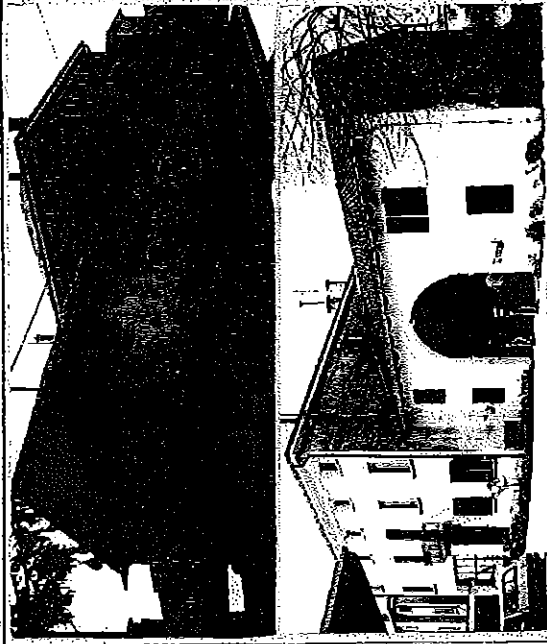
1 Fronte Nord-Est  
2 Fronte Sud-Est

Edificio di antica origine rurale (esistente al Catasto Napoleonico) presentava in origine la classica struttura rurale con forma rettangolare attestata a Nord su via Campagna; tetto a due falde longitudinali e portico rivolto a Sud sul cortile cui si accedeva da Est.

Alla metà dell'800 venne aggiunta la prima parte della palazzina residenziale, scandita nella facciata Nord attuale, dall'ampio camino alla veneta.

A tale corpo venne aggregato, nella prima metà del secolo, un altro edificio tipologicamente simile al preesistente di cui si presenta come il naturale completamento.

In questo periodo venne, inoltre, sopraelevata la parte Est per dare maggior respiro al portico, caratterizzato, verso Sud, da un ampio arco a tutto sesto.

La facciata nord presenta le tipiche aperture dell'edilizia rurale per stalla, a piano terra, e per ventilazione del fienile a piano primo.

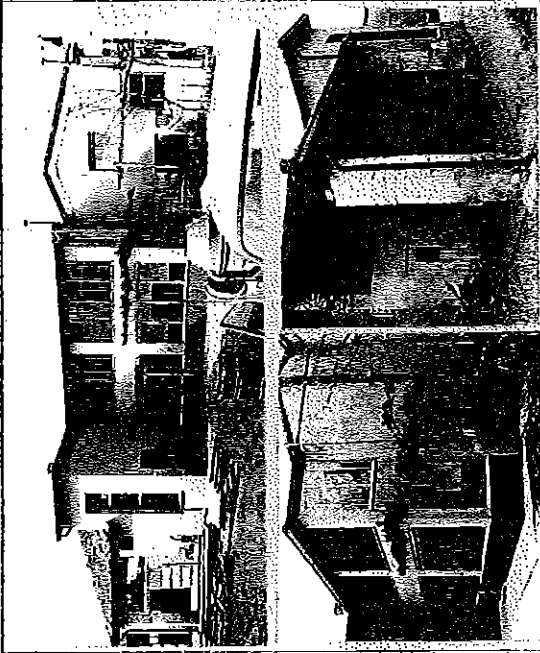
1 Fronte Nord 13 Part. Sud-Est  
2 Part. Angolo Sud-Est 14

ALTRO L'edificio era presente, già alla fine del '700, come elemento autonomo con destinazione "Casa da massaro". Con ampliamenti successivi si aggregò ai corpi secondari della cortina edilizia a Nord fino a divenirne parte inconfondibile e perdendo ogni connotazione originaria.

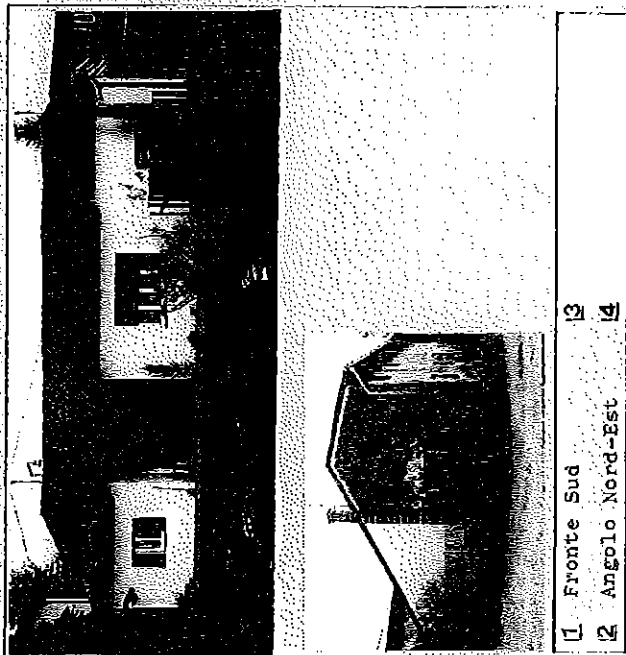
1 Fronte Sud  
2 Angolo Nord-Est

ALTRO Edificio già presente al C. Napoleonico e rimasto pressoché invariato fino al C. all'Impianto. Ha subito un ampliamento a Sud che ne ha modificato il prospetto con l'inserimento di elementi estranei alla tipologia originaria.  
La parte a Nord si può considerare invariata rispetto all'impianto ed alle caratteristiche tipologiche originarie.

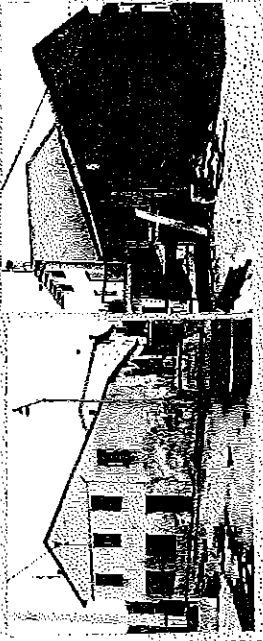
1 Fronte Sud

2 Fronte Sud-Ovest

3 Fronte Sud-Est

☐ buono  
☐ mediocre  
☒ cattivo

INTERVENTI SUCCESSIVI ALL'IMPIANTO ORIGINARIO: ANNO 1960 circa  
ENTITÀ DELL'INTERVENTO: Ampliamento con sopraelevazione

In origine, il fabbricato facente parte della proprietà rurale dello Ospedale di Venezia, si presentava in assoluta linearità con sagoma rettilineare e tetto a due falde longitudinali delle quali quella a Nord a copertura del fienile e quella a Sud del portico che si presentava con quattro ampie arcate a tutto sesto in mattoni con tre grossi pilastri, pure in mattoni, centrali.

Le due arcate ad Est vennero successivamente tolte e sostituite da unico architrave in cemento.

In prossimità dell'estremità Est venne, inoltre, aggiunta, con ampliamento e parziale sopraelevazione dell'esistente, la palazzina residenziale tipologicamente del tutto estranea alla linearità dell'edificio originario.

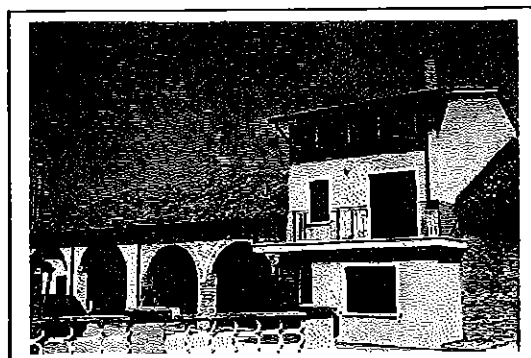
L'intervento, limitato ad una unità residenziale del fabbricato suddiviso in più unità, ha riproposto due aperture ad arco sul portico, in sintonia con la tipologia originaria del complesso.

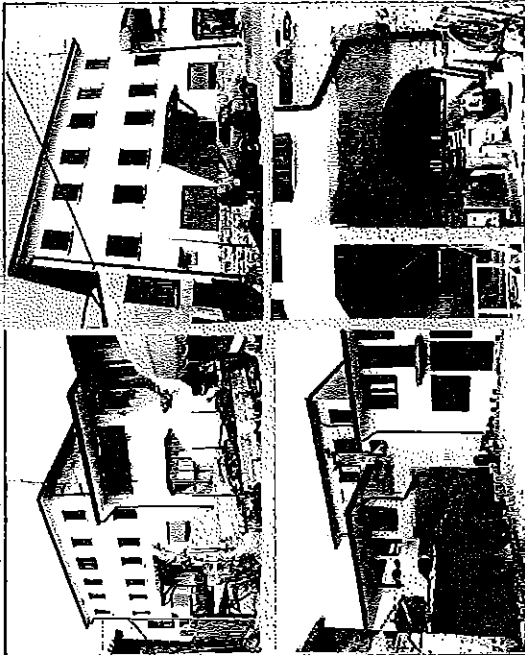
- 1 Angolo Sud-Ovest 2 Fronte Ovest  
3 Angolo Sud-Est 4 Particolare Sud

NOTE INTERVENTI SUCCESSIVI ALL'IMPIANTO ORIGINARIO ANNO 1979-80  
ENTRATA DELL'INTERVENTO: Parziale ristrutturazione con ampliamento a Sud

Edificio, così come appare ora, deriva dall'aggregazione avvenuta nel tempo delle tre unità che lo costituivano all'origine (vedi C. ALTRO nel tempo delle tre unità che lo costituivano all'origine (vedi C. Napoleonico). Delle strutture originarie sono tuttora evidenti, al sotto del loggiato d'accesso a Sud, gli archi del porticato. Il corpo centrale deriva dalla ristrutturazione e sopraelevazione, in epoche remote, del nucleo originario.

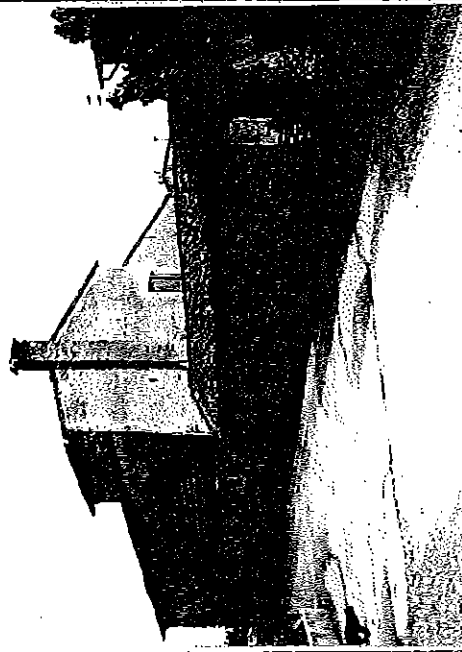
1 Angolo Nord-Ovest 13  
2 14

L'insieme è composto da due corpi distinti ad Est ed a Ovest collegati da un annesso rustico la cui parte Ovest è stata, da poco, ristrutturata.

L'ampia facciata Ovest è caratterizzata dalla canna fumaria, in rilievo, che definisce la simmetria del corpo residenziale.

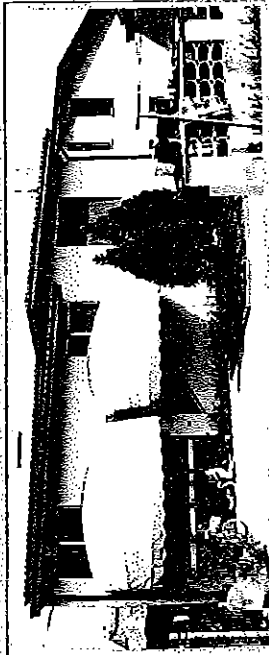
1 Fronte Ovest

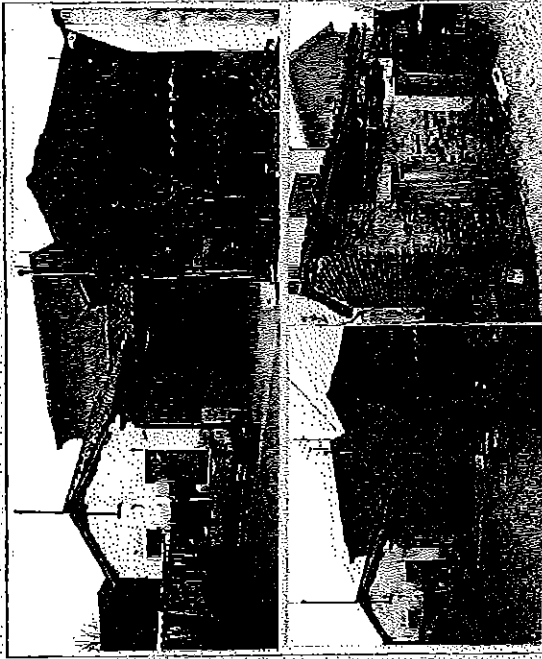
SCHEDA N° C1.22

1 Fronte Sud  
2 Part. Fronte Sud

STRUTTURE VERTICALI  
tipo Mattone - sasso  
buono ☐  
mediocre ☒  
cattivo ☐

STRUTTURE ORIZZONTALI  
tipo legno  
buono ☐  
mediocre ☒  
cattivo ☐

tipo Coppa  
buono ☐  
mediocre ☒  
cattivo ☐

STATO DI CONSERVAZIONE COMPLESSIVO DELLE STRUTTURE  
buono ☐  
mediocre ☒  
cattivo ☐

ENTITA' DELL'INTERVENTO: ampliamento  
L'edificio originario risultava essere una adiacenza del complesso edilizio esistente a Nord. Tale nucleo originario è stato modificato progressivamente. Dalla forma attuale si evidenziano parti della primitiva origine quali: il corpo longitudinale ed una ala allo stesso perpendicolare ad Est. Sul cortile Sud risultano esservi adiacenze rurali delle quali permane traccia nella ex stalla-legnaia.

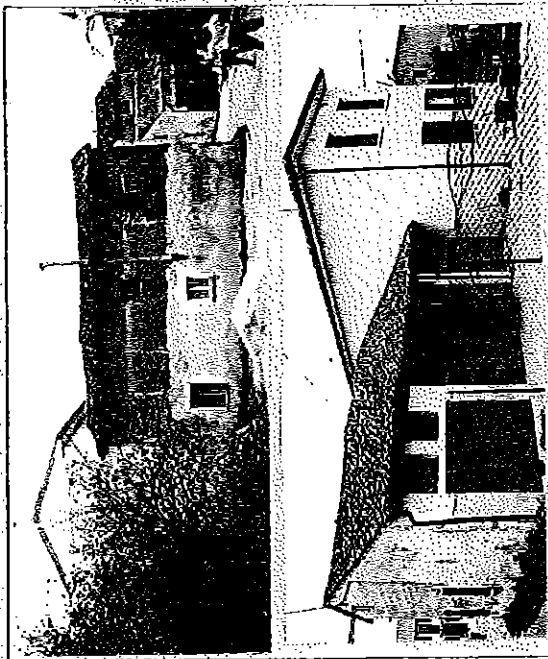
SCHEDA N° C1.24

1 Fronte Nord 13  
2 Fronte Sud-Ovest 14

tipo Mattone-Sasso ☐  
buono ☒  
mediocre ☐  
cattivo ☐

tipo Legno-Laterizio ☐  
buono ☐  
mediocre ☐  
cattivo ☒

tipo Coppi ☐  
buono ☐  
mediocre ☐  
cattivo ☒

buono ☐  
mediocre ☒  
cattivo ☐

L'edificio già censito al C. Napoleonico come Casa da massaro, venne successivamente ampliato ad Est, la parte Ovest, con portico verso Sud, evidenzia l'origine rurale, la parte Est venne recuperata ad abitazione. A tramandare la tipica architettura veneta prima ne la parte Est della semplice linearità.

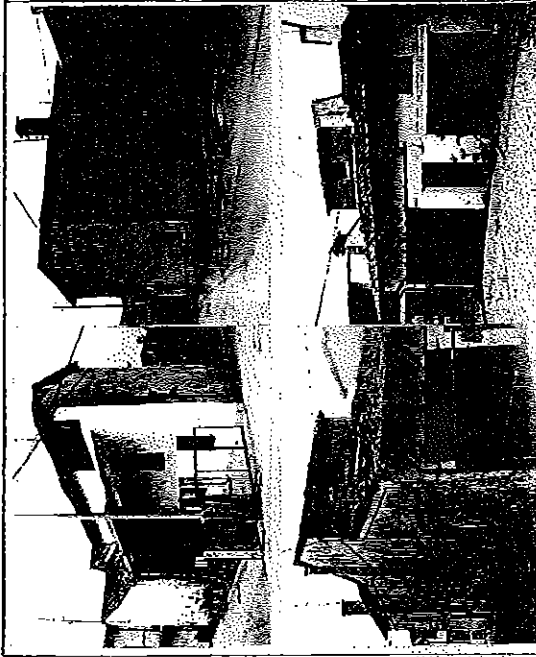
SCHEDA N° C1.25

1 Angolo Sud-Ovest 3 Part. Sud-Est  
2 Fronte Nord-Est 4 Fronte Nord

L'edificio venne costruito alla fine dell'800 lungo la strada di accesso all'ampio cortile dell'attuale osteria. Nella prima metà del secolo il corpo originario venne ampliato verso Sud, fino ad attestarsi sulla via Mottinello Vecchio. La parte originaria è tuttora individuabile nella lettura della diversa tessitura muraria rispetto ai corpi successivi. Si fronte Nord si attesta una adiacenza di servizio ad uso dell'abitazione posta a Nord.

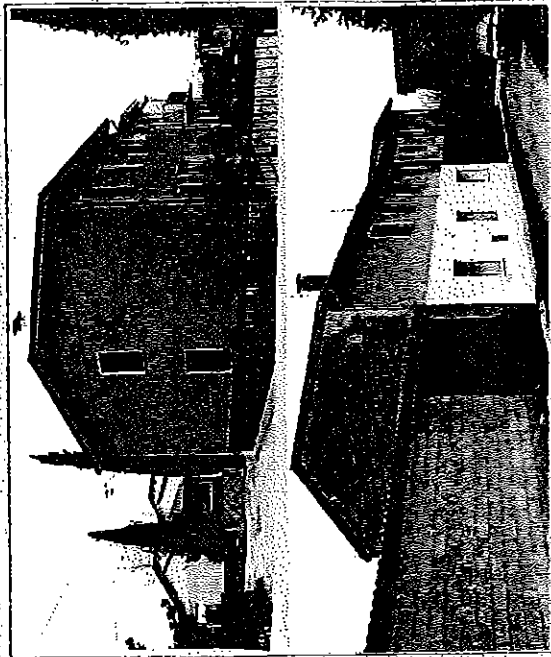
1 Fronte Sud-Ovest  
2 Fronte Nord-Est

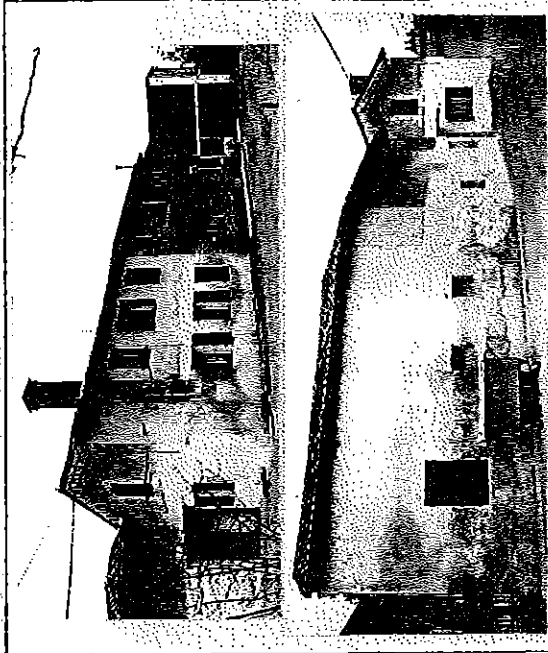
1 Fronte Sud-Ovest  
2 Fronte Ovest

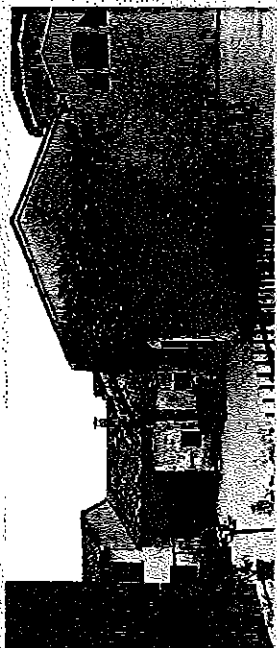
DOCUMENTAZIONE FOTOGRAFICA

L'edificio patrimoniale presente al C. Napoleonico è rimasto invariato fino al C. Austriaco. Successivamente è stato ampliato ad Est ed Ovest. La parte Ovest conserva gli elementi tipologici originali mentre ad Est l'edificio è stato ristrutturato. Sulla parete Sud-Ovest c'è una pittura murale votiva, in cattivo stato, rappresentante "Madonna con Bambino".

1) - Veduta del cortile interno

2 - Particolare Sud-Ovest

3 - Particolare ala Ovest

4 - Pittura votiva  
"Madonna con Bambino"

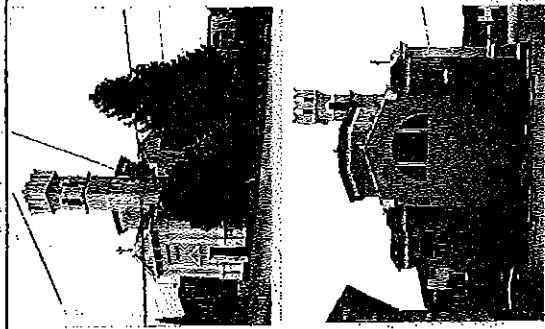
1 Fronte Sud-Ovest

2 Fronte Nord

L'edificio, costruito nella seconda metà dell'800, è stato successi-

vamente modificato ed ampliato; la chiesetta ha la pianta a croce

greca con la facciata rivolta ad Ovest. Si notano elementi neoclas-

sici tipici quali: lesene con basamento e capitello, architrave,

frontone; la torre campanaria termina con la cella sormontata da

merlatura.

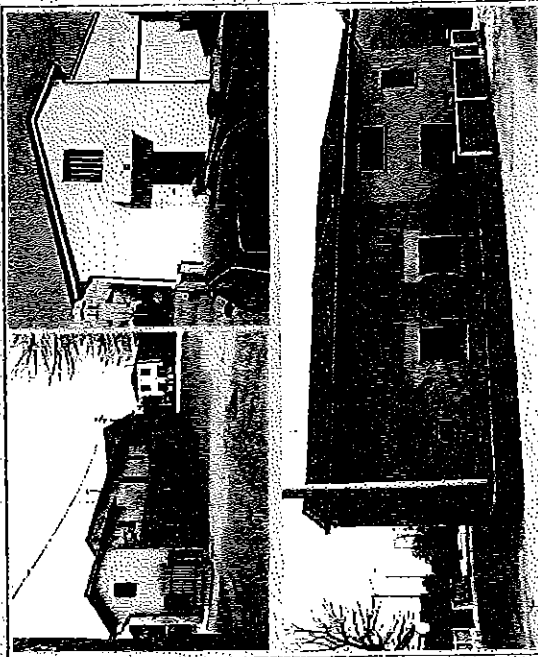
1 Fronte Sud-Est 3 Fronte Nord  
2 Fronte Ovest 4

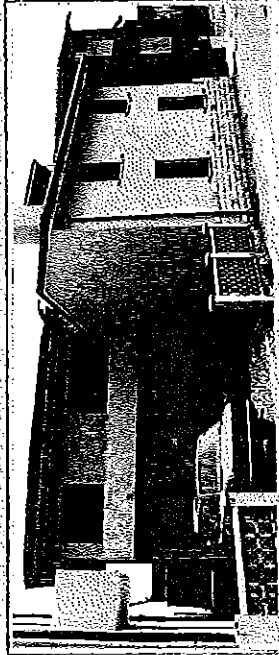
1 Fronte Nord 13  
2 14

ALTRO L'edificio, parte integrante di un fabbricato più complesso, era presente al C. Napoleonico. E' stato considerato come unità autonoma in quanto il complesso ha subito rilevanti trasformazioni che ne rendono impossibile una lettura complessiva. Del tutto demolito negli anni '70 è stato sostituito con un nuovo edificio.

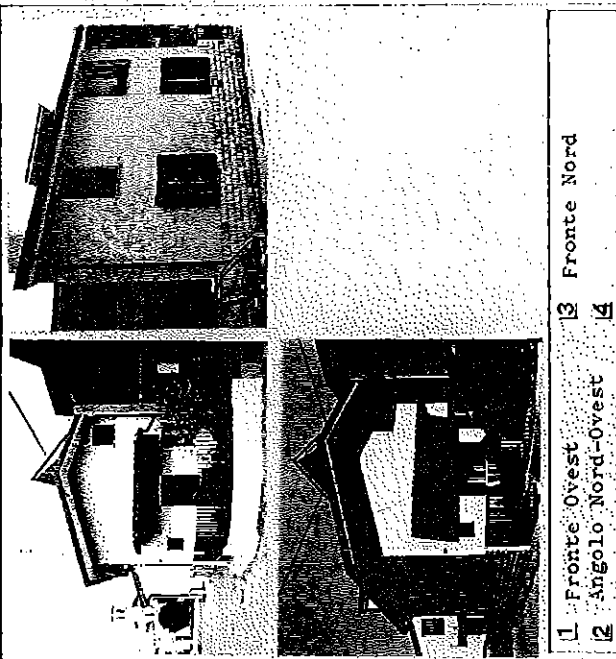
1 Fronte Ovest 13 Fronte Nord  
2 Angolo Nord-Ovest 14

ALTRO L'edificio, parte integrante di un manufatto più complesso, era pre sente al C.Napoleonico. E' considerato come unità autonoma in quan to il complesso ha subito rilevanti trasformazioni che ne rendono impossibile una lettura complessiva. Quasi del tutto demolito negli anni '70 è stato ricostruito con il mantenimento della sagoma plani metrica originaria.

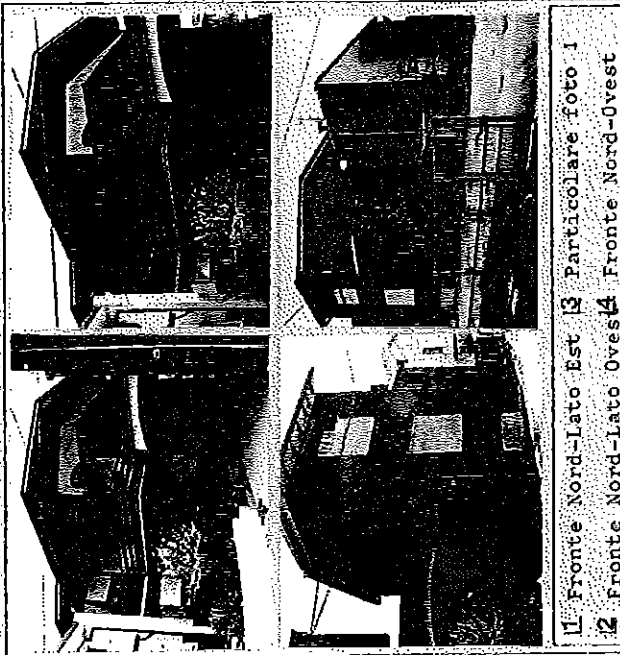
1 Fronte Nord-Lato Est 3 Particolare foto 1  
2 Fronte Nord-Lato Ovest 4 Fronte Nord-Ovest

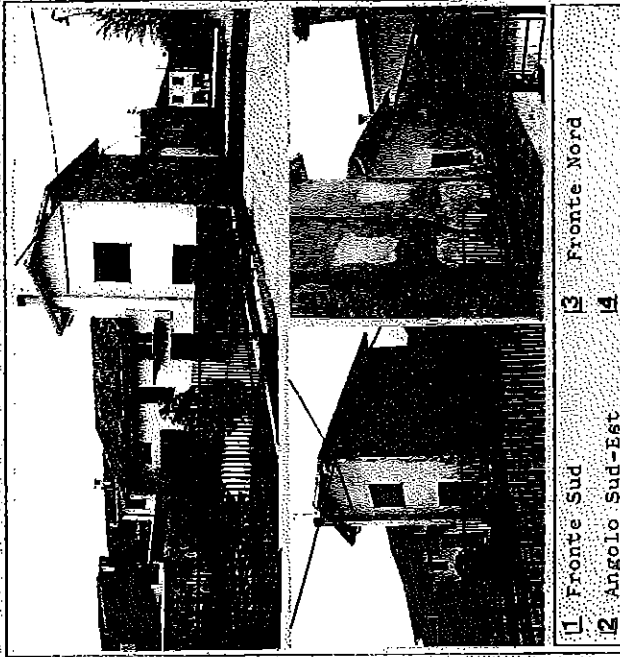
SCHEDA N° 01.35

1 Fronte Sud 3 Fronte Nord  
2 Angolo Sud-Est 4

tipo Mattoni ☐  
buono ☐  
mediocre ☒  
cattivo ☐

tipo Laterocemento ☐  
buono ☐  
mediocre ☒  
cattivo ☐

tipo Coppi ☐  
buono ☐  
mediocre ☒  
cattivo ☐

buono ☐  
mediocre ☒  
cattivo ☐

L'edificio, presente al C.all'Impianto, è stato successivamente ampliato. Negli anni 170 la parte originaria è stata ristrutturata e gli elementi tipologici caratteristici sono scomparsi quasi del tutto.

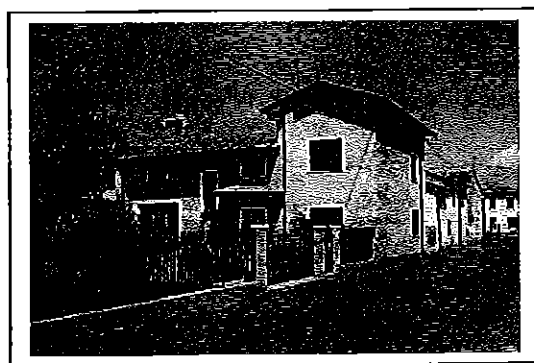
DOCUMENTAZIONE FOTOGRAFICA

L'intervento non ha modificato l'aspetto generale del fabbricato limitandosi ad alcune modifiche interne.

| | ESTREMI<br>DELL'ATTO | DATA | TIPO DI INTERVENTO |
|---|---|---|---|
| A.E. | 18/96 | 05.03.1996 | Restauro e risanamento conservativo |

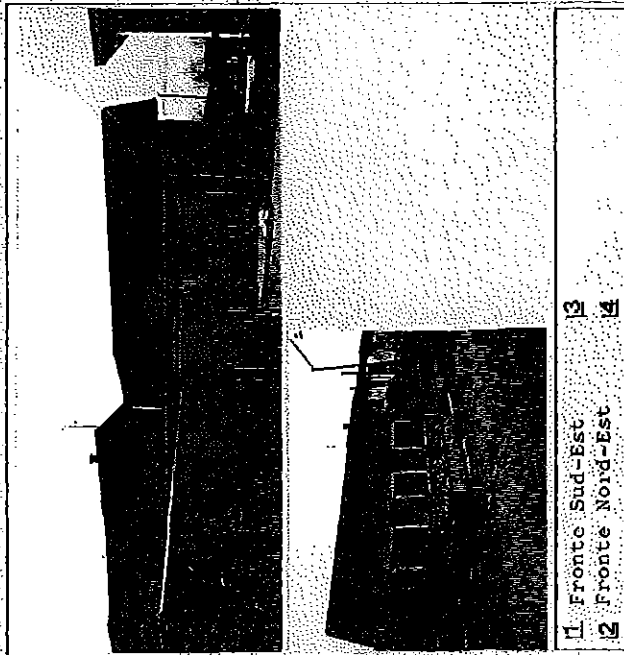
SCHEDA N° C1.36

1 Fronte Sud-Est  
2 Fronte Nord-Est

buono ☐  
mediocre ☒  
cattivo ☐

ALTRO L'edificio, presente al C. Napoleonico, ha subito modifiche successivamente documentabili con i Catasti Austriaco ed Implants. Pur facendo parte di un manufatto edilizio più complesso è considerato singolarmente in quanto nel 1975 è stato abbattuto e sostituito con un nuovo edificio completamente estraneo al contesto.

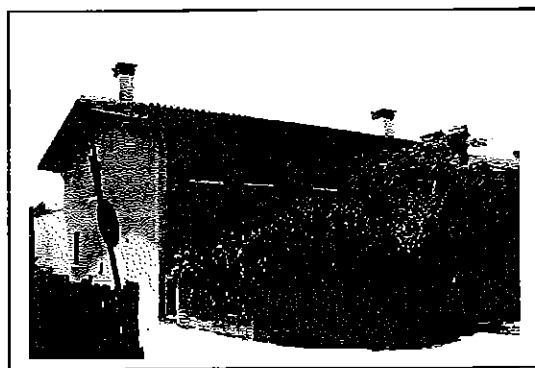
DOCUMENTAZIONE FOTOGRAFICA

L'intervento ha riordinato le facciate modificate dal precedente intervento di demolizione e ricostruzione risalente alla prima metà degli anni '70.

| | ESTREMI<br>DELL'ATTO | DATA | TIPO DI INTERVENTO |
|---|---|---|---|
| C.E. | 73/97 | 16.09.1997 | Ristrutturazione fabbricato residenziale |

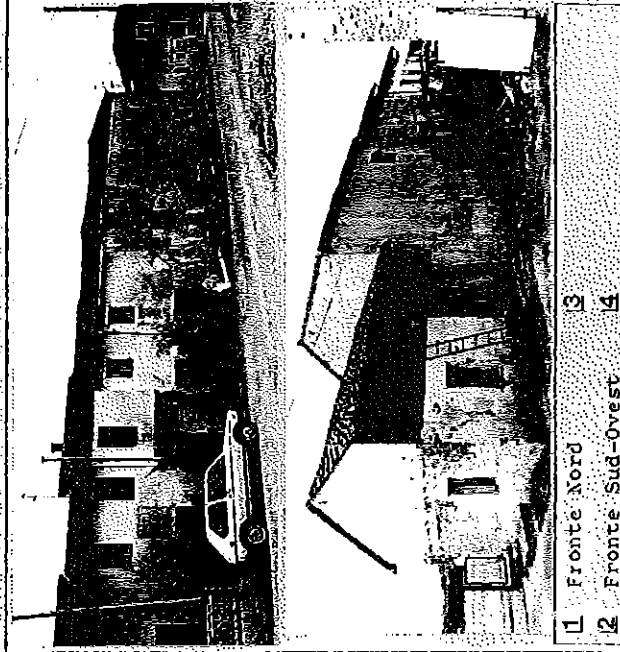
1 Fronte Nord  
2 Fronte Sud-Ovest

L'aggregato, abitato nella sola parte Est, denota, in quella ad Ovest strutture murarie in pessime condizioni, evidenziate dalle numerose fessurazioni, probabilmente dovute alla carenza di adeguate fondazioni.

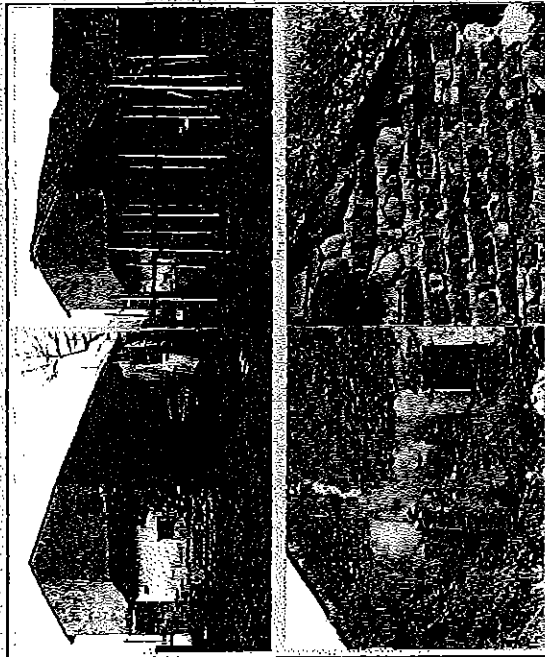
1 Fronte Sud  
2 Particolare Nord  
3 Fronte Sud-Est  
4 P. cess. muraria Ovest

Il fabbricato, nel complesso, presenta numerose fessurazioni particolarmente evidenti in corrispondenza degli innesti murari successivi alla struttura originaria.

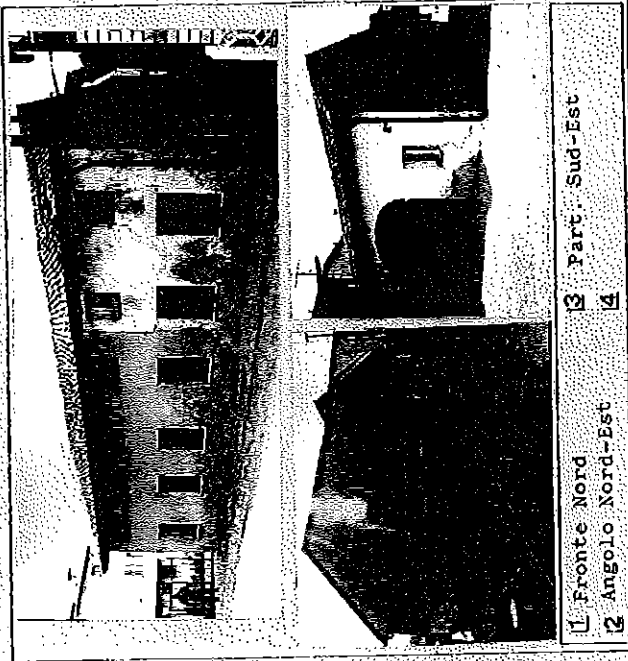
1 Fronte Nord  
2 Angolo Nord-Est

L'edificio originario, coperto di paglia, era utilizzato come casa da massaro, di proprietà del Comune di Galliera, già dai primi del '800. Nella seconda metà dell'800 la casa venne ampliata ad Ovest e venne costruito un annesso rustico, isolato a Sud, demolito successivamente nel 1946. La facciata verso Sud è caratterizzata dall'apertura del portico ad arco ribassato policentrico e quella a Nord dalla serialità delle aperture delle finestre.

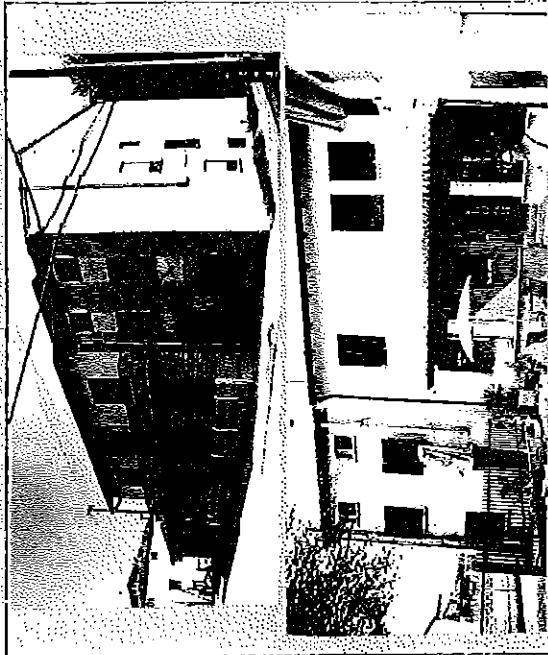
1 Fronte Nord-Ovest  
2 Fronte Sud

L'edificio, presente al C. Napoleonico, è stato ampliato una prima volta ad Ovest come risulta dal C. Austriaco. Invariato all'impianto è stato successivamente ancora ampliato a Sud-Est. Nel 1964 la parte Nord-Est è stata ristrutturata e si presenta completamente estranea agli elementi tipologici originari. Riconoscibili, invece, elementi originali nella parte Ovest ed in particolar modo la facciata verso Sud.

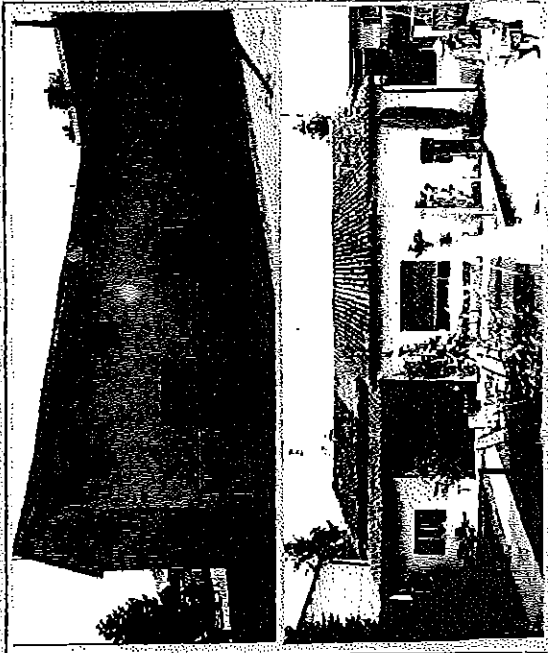
1 Angolo Nord-Est  
2 Fronte Sud

L'edificio, presente al C. Napoleonico, è stato successivamente ampliato ad Est. Venne ristrutturato nel 1968, mantiene tuttora alcuni elementi della struttura tipologica originaria quali: tetto a due falde longitudinale ed apertura d'ingresso porticata rivolta a Sud. Gli annessi ubicati a Sud del fabbricato e presenti nella loro completezza già al C. Austriaco furono demoliti nel 1960.

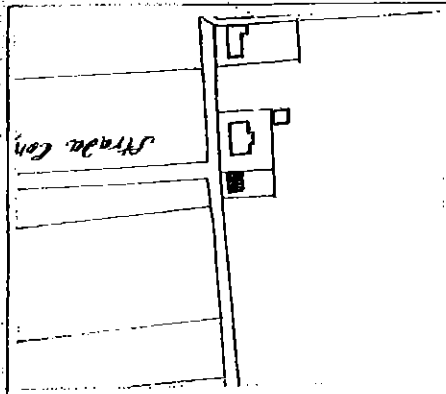
C. NAPOLEONICO (1804)

Il fabbricato era già autonomamente costituito alla fine del 1700  
Veniva ampliato ad Ovest con aggiunta di un corpo di minor spessore.  
In periodi più recenti è stato completamente ristrutturato nello  
edificio attuale che non denota alcuna delle caratteristiche ori-  
ginarie.
