**COMUNE DI  
GALLIERA VENETA  
Provincia di Padova**

**2° P.I.  
2014/2019**

**Schede B:  
Edifici di valore storico-ambientale (Sezioni B-C-D).**

**DATA: Gennaio 2016**

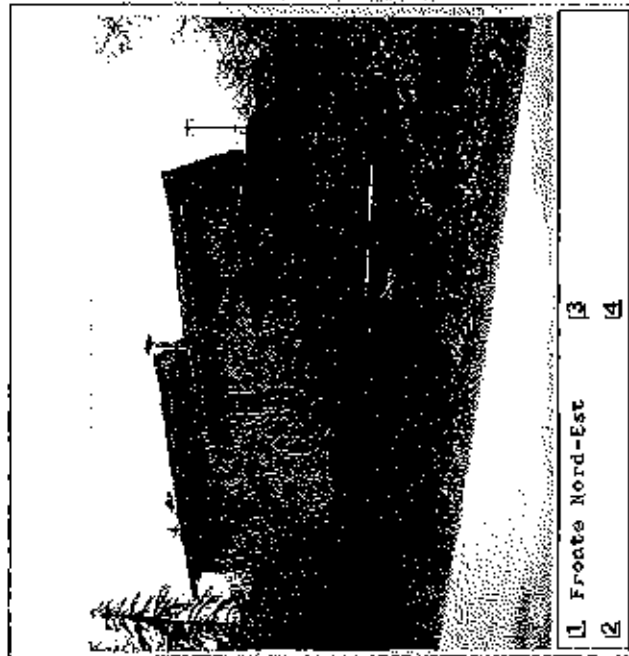
1 Fronte Nord-Est 13  
2 14

tipo Sasso e mattoni ☐ ☒ ☐ ☐  
buono ☐ ☒ ☐ ☐  
mediocre ☐ ☐ ☒ ☐  
cattivo ☐ ☐ ☐ ☒

tipo Legno ☐ ☐ ☐ ☐  
buono ☐ ☐ ☒ ☐  
mediocre ☐ ☐ ☐ ☒  
cattivo ☐ ☐ ☐ ☐

tipo Coppi ☐ ☐ ☐ ☐  
buono ☐ ☐ ☒ ☐  
mediocre ☐ ☐ ☐ ☒  
cattivo ☐ ☐ ☐ ☐

STATO DI CONSERVAZIONE: COMPLESSIVO ☒ ☐ ☐ ☐  
DELLE STRUTTURE ☐ ☐ ☐ ☐  
buono ☐ ☐ ☒ ☐  
mediocre ☐ ☐ ☐ ☒  
cattivo ☐ ☐ ☐ ☐

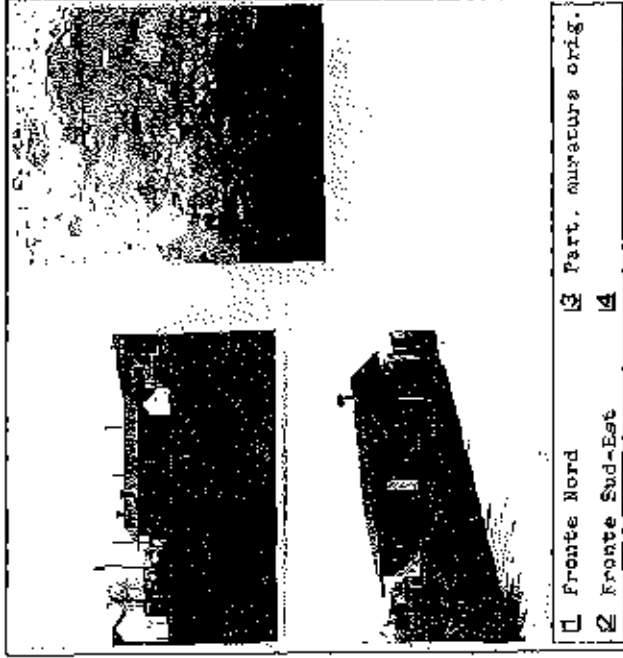
1 Fronte Nord 2 Part. murature orig.  
2 Fronte Sud-Est 4

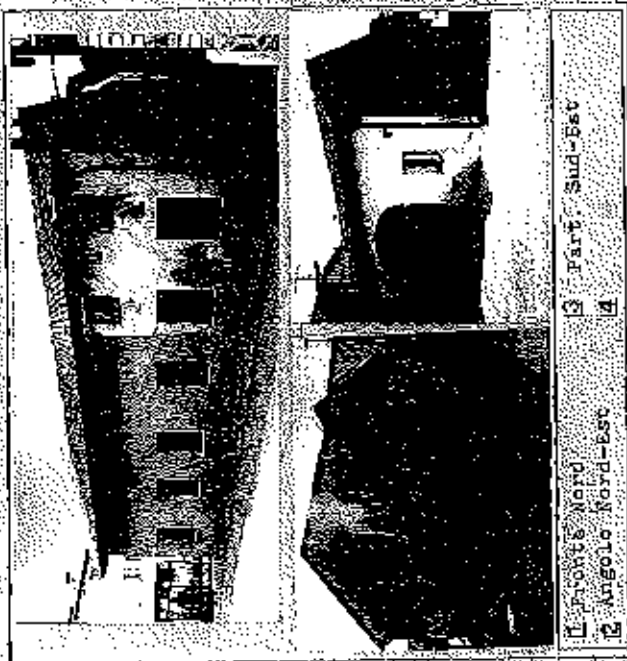
Il fabbricato, nel complesso, presenta numerose fessurazioni particolarmente evidenti in corrispondenza degli innesti murari successivi alla struttura originaria.

1 Fronte Nord

2 Angolo Nord-Est
